## サウナ室の昇温検証実験報告書

公益社団法人日本サウナ・スパ協会  
技術顧問 中山眞喜男

平成 26 年 10 月 27 日長野県小海町フィンランドヴィレッジのメイン棟のサウナ室において昇温検証実験を行ったのでその結果を報告します。

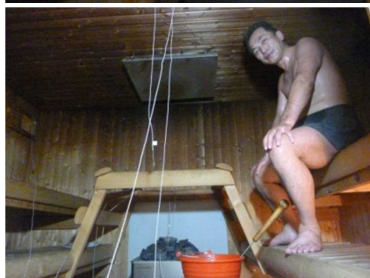
従来、石の温度は遠赤外線式測定器で表面温度を測定していたが、今回は石に 2 mm Φ × 40 mm の穴を開け、センサーを差し込んで耐熱パテで密封固定した。これにより石中心部の温度を測定することができた。
